충북대학교 산학특강 세미나
발 표 자 : 김 의 용

OO대학교 부속 OO병원 내진성능평가 및 내진보강 기술제안서

2017. 09. 13

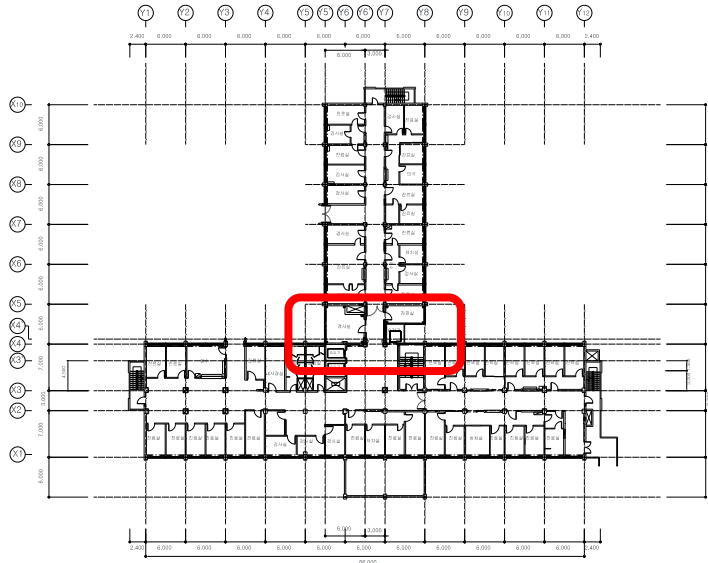
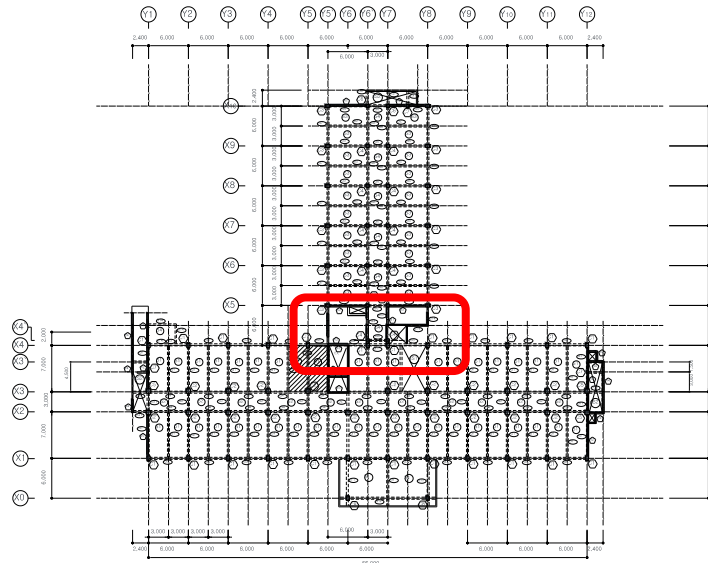
본 관 동 - 별 관 동 포 함	건 축 도 면	구 조 도 면

<ul style="list-style-type: none">• 본관동과 별관동 연결부위 E.J 현장 재확인 후 보강설계 실시• 일부부재 누락분(1G4, G11, 벽체목록 등) 현장 재조사• 건물 층고가 표현된 도면이 없으므로 현장 재확인

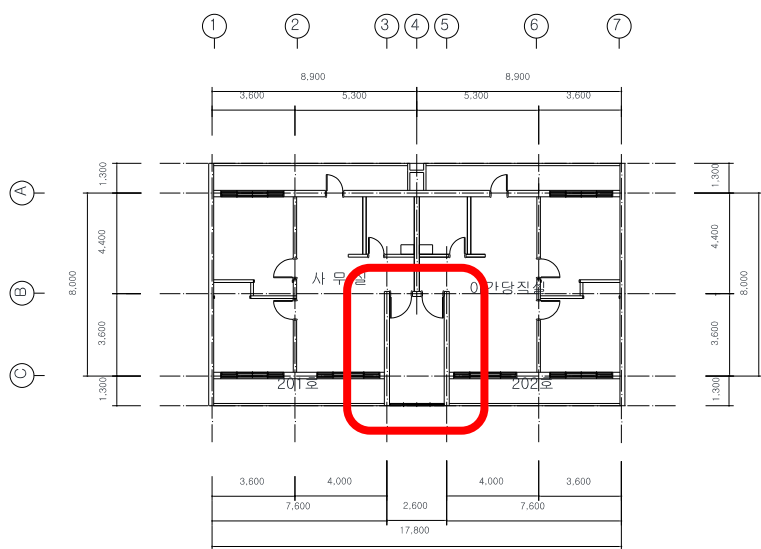
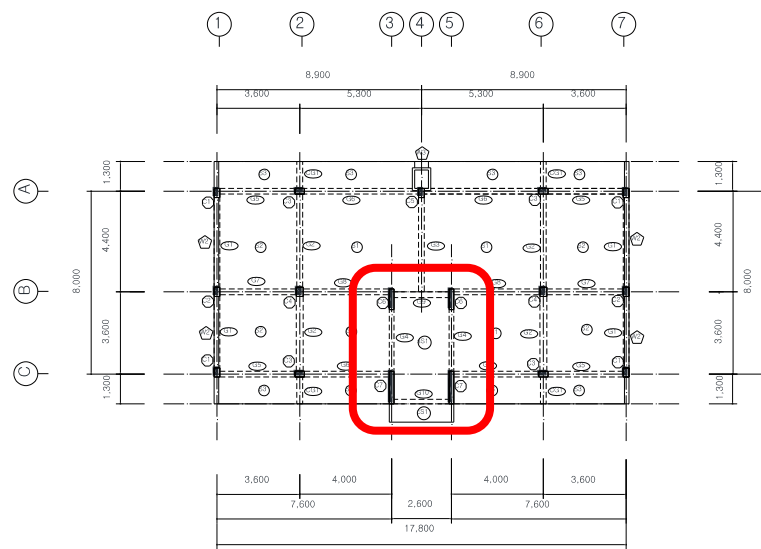
기 숙 사 A 동	건 축 도 면	구 조 도 면

<ul style="list-style-type: none">• 누락된 벽체배근을 현장 재조사• 계단실부분 골조 재 확인하여 보강설계 실시• 건물 층고가 표현된 도면이 없으므로 현장 재확인

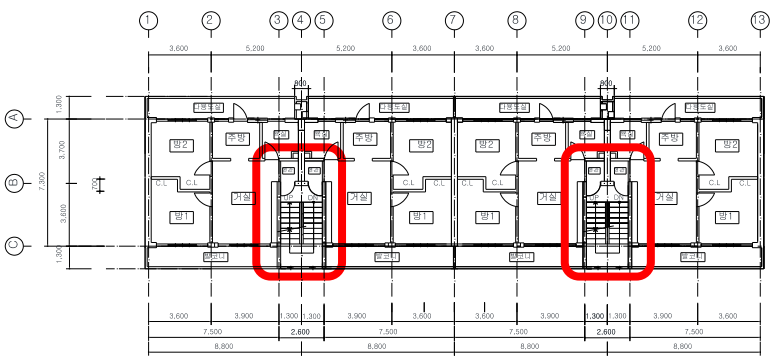
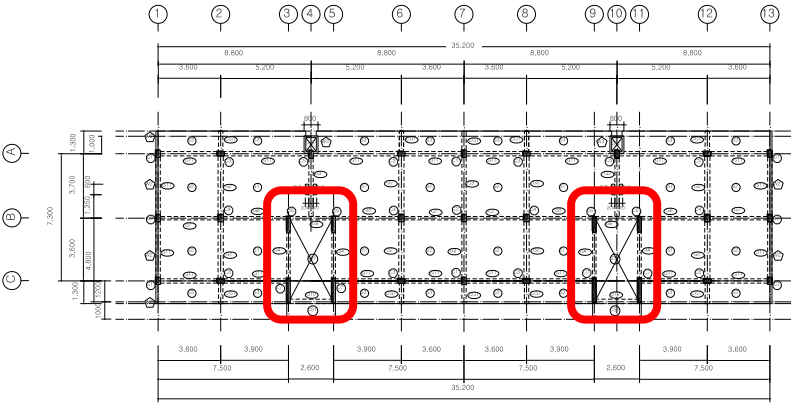
건축도면	구조도면
기 숙 사 B 동

<ul style="list-style-type: none">• 누락된 벽체배근을 현장 재조사• 계단실부분 골조 재 확인하여 보강설계 실시• 건물 층고가 표현된 도면이 없으므로 현장 재확인

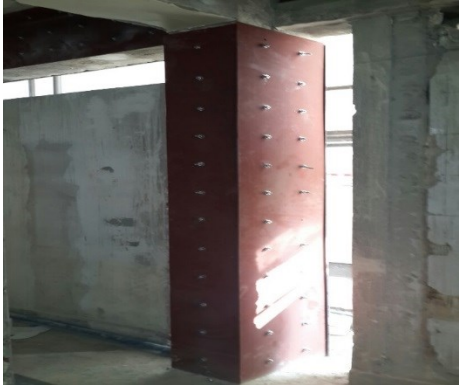
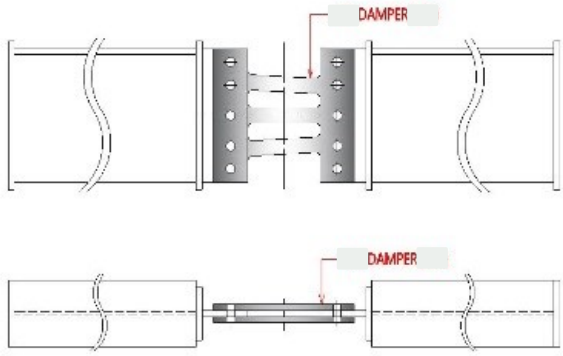
단면 증대 보강공법	제진장치 보강공법

<ul style="list-style-type: none"> • 내진보강성능 보통 • 접합상세 시공시 주의 필요 • 시공폐자재 발생 • 현장 적용성이 다소 떨어짐 • 시공정밀도 다소 떨어짐 • 작업 시 소음 진동 발생 • 넓은 현장 작업공간 필요 	<ul style="list-style-type: none"> • 내진보강 성능 탁월 • 현장 작업공간 최소화 • 작업시 소음 진동 최소화 • 현장조립(시공 단순화) 공기 최소화 • 건식공법으로 시공정밀도 우수 • 현장 적용성 우수 • 유지보수 용이
X	⊙
<ul style="list-style-type: none"> • 내진성능과 현장 적용성 우수

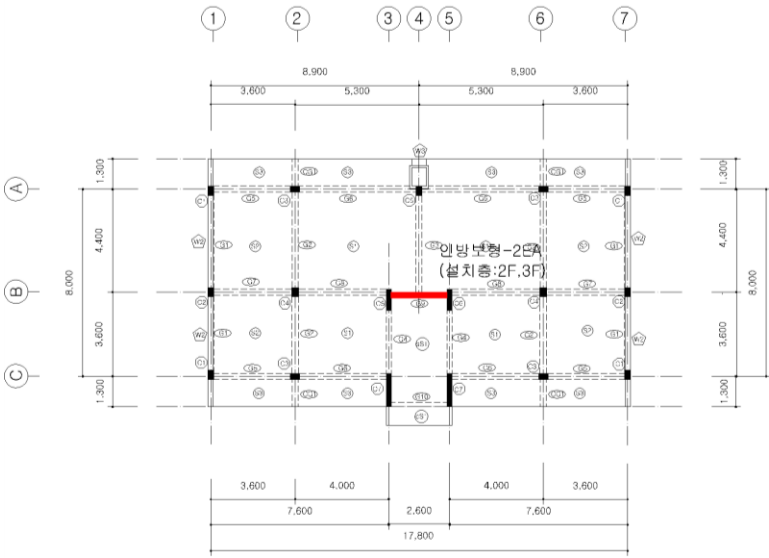
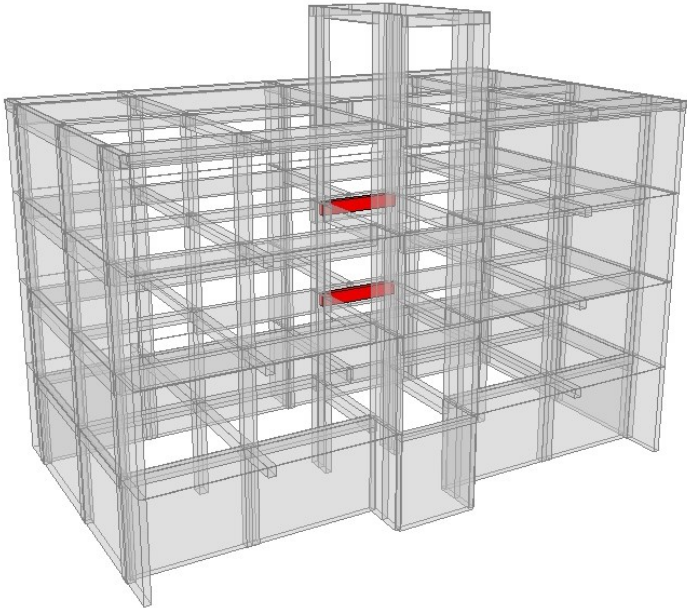
기 숙 사 A 동	제진장치 설치 위치도	3차원 설치위치 개념도

• 현장 적용성 및 시공성이 우수한 계단실 출입구 상부에 댐퍼 설치-2개소

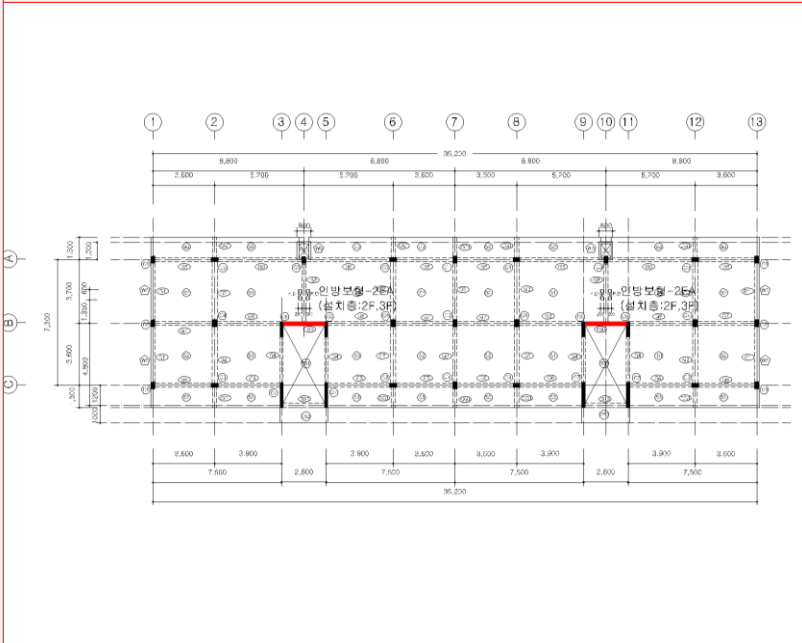
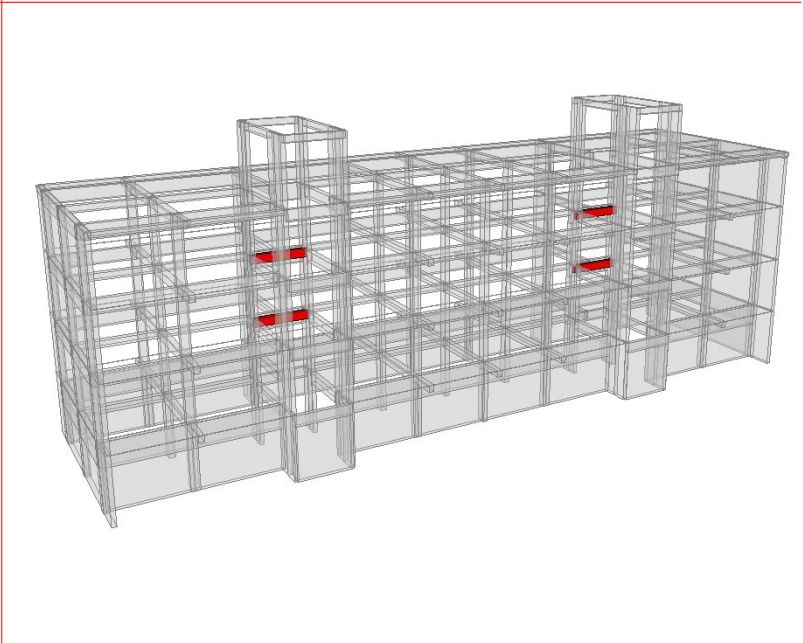
기 속 사 B 동	제진장치 설치 위치도	3차원 설치위치 개념도

<ul style="list-style-type: none">• 현장 적용성 및 시공성이 우수한 계단실 출입구 상부에 댐퍼 설치-4개소

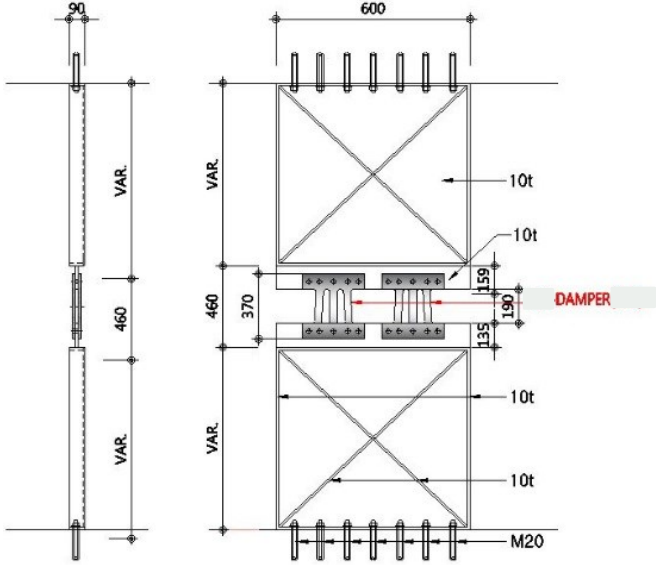
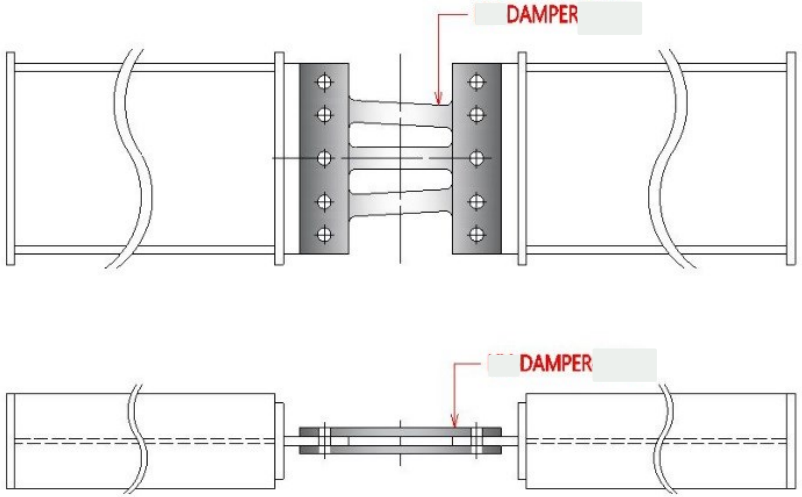
벽 체 형 제 진 장 치	인 방 보 형 제 진 장 치

본관동 - 외벽면	본관동(별관동 포함), 기숙사A동, 기숙사B동 - 인방보

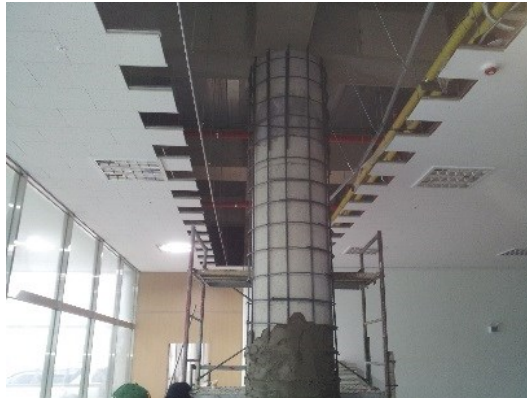
단면 증대 보강공법

- 소음, 분진발생으로 건물 이용자 불편
- 시공기간 증가 (공사기간 3개월)
- 양생기간 필요
- 대부분 공중 현장시공으로 이용 불편

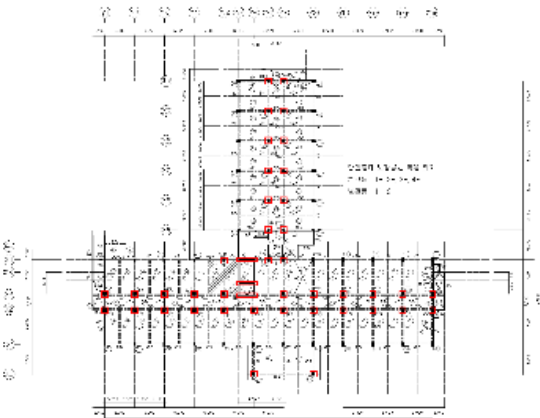
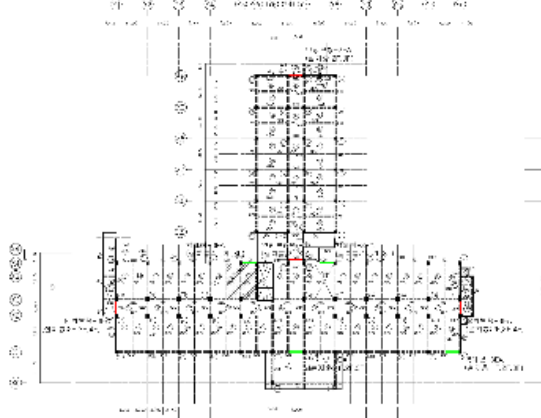
단면 증대 보강공법	제진장치 보강공법

<ul style="list-style-type: none"> • 넓은 현장 작업공간 필요 • 현장 적용성 비효율 • 보강개소 과다 -> 공사비 증가 • 지진 후 손상시 재시공 가능성 있음 	<ul style="list-style-type: none"> • 현장 적용성 우수 • 유지보수 용이 (지진후 댐퍼만 교체) • 보강개소 최소화 -> 공사비 절감 • 공장 선 가공 후 현장 조립 및 설치로 공사비 절감
X	⊙
<ul style="list-style-type: none"> • 보강개소를 최소화 • 공사비 절감효과가 우수 • 지진후 손상 시에는 댐퍼만 교체가 가능한 제진장치 보강공법 선정 	<ul style="list-style-type: none"> • 건물 사용중 유지관리비 최소
